# Travailler à l'échelle d'un axe

Émeric Bussy et Philippe LIABEUF  
DREAL(s) Centre et Auvergne

Rencontres Migrateurs de Loire - 29 et 30 octobre 2012,  
Tours

# L'exemple de l'Allier

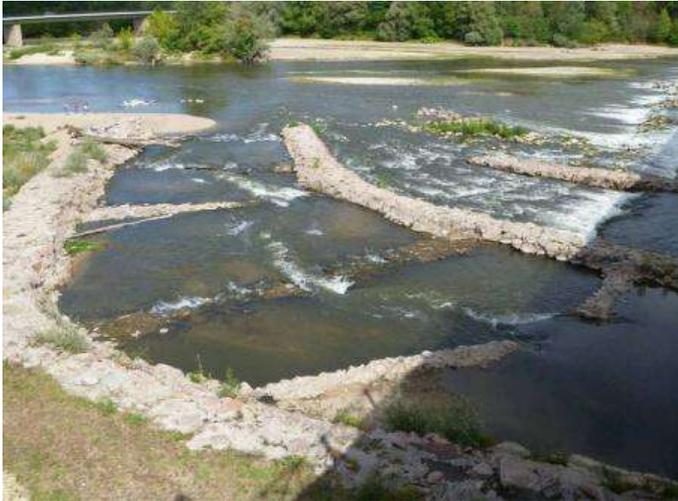
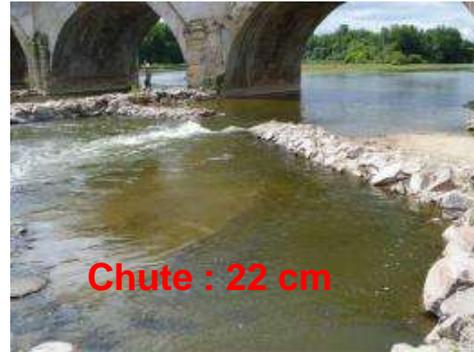
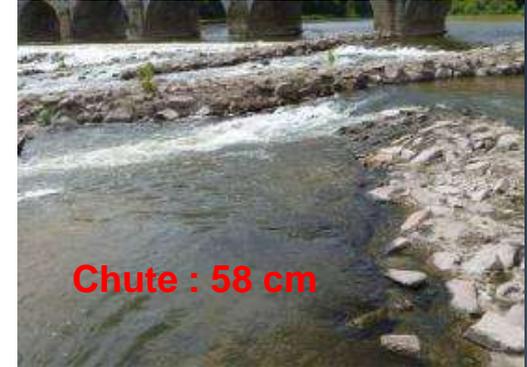
- Pont du Guétin (VNF)
  - Problème de répartition des chutes

- VNF s'est engagé à produire une analyse hydraulique du fonctionnement de la passe (réalisation de lignes d'eau).

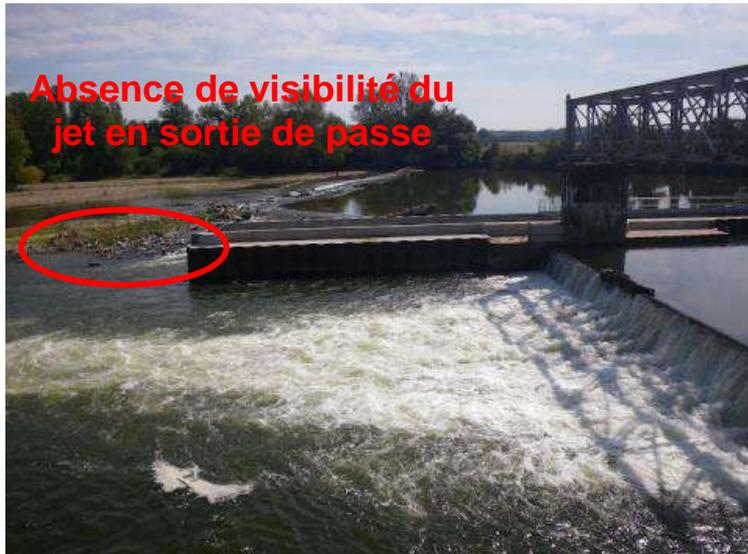
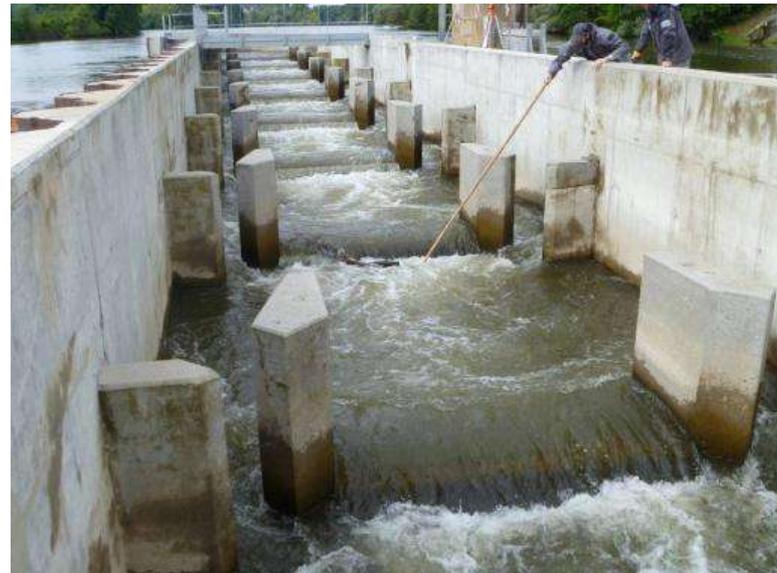
- Les Lorrains (VNF)
  - Évolution de la chute aval

- Travail en cours sur le règlement d'eau pour figer les « bonnes pratiques » sur la mise en place des réhausses

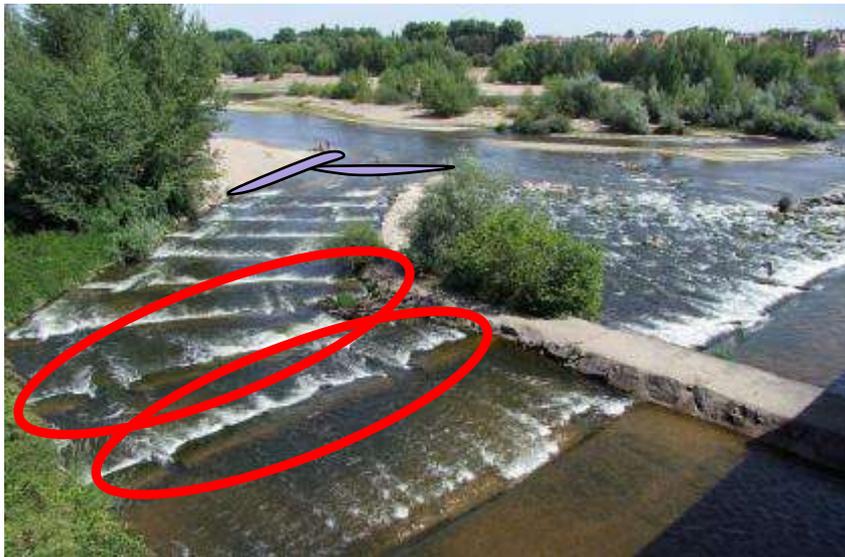
## • Le Pont Régemortes à Moulins (CG03)

- Diagnostic passe rive gauche
  - Chute aval de 0.66 m
  - Chute aval radier de 0.3 m (effet de ressaut à fort Q)
  - Chute total à 42 m<sup>3</sup>/s de pratiquement 3 m alors que le dimensionnement a été réalisé pour 2,1 m à 2,2 m à l'étiage.
- Passe rive droite :
  - Réglage vanne aval + débit d'attrait + effet piégeage SAT
  - Entretien régulier

- Ajout d'un pré-barrage pour rattraper l'incision

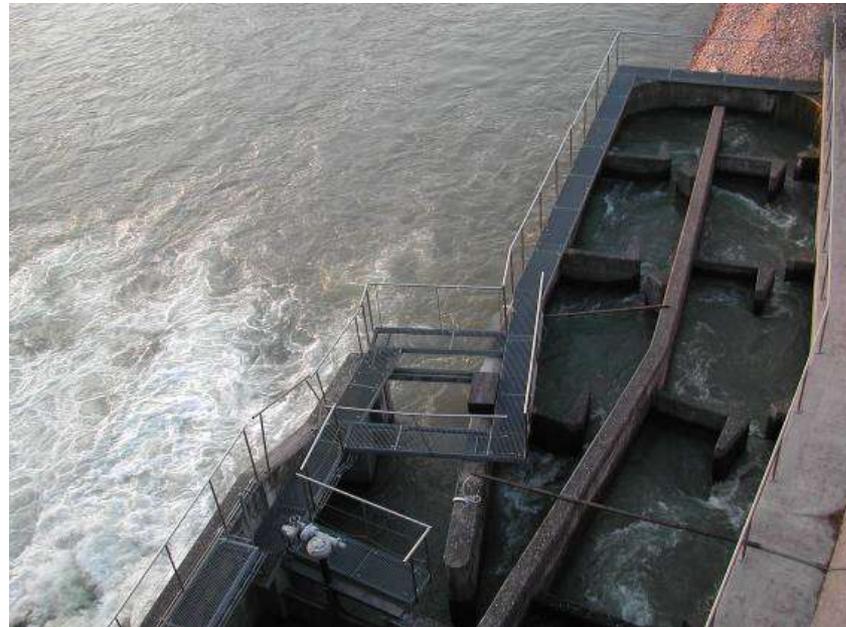
- Barrage de Vichy (ville de Vichy)
- Passe rive droite :
  - Réglage vanne aval + débit d'attrait + effet piégeage SAT
  - Entretien régulier

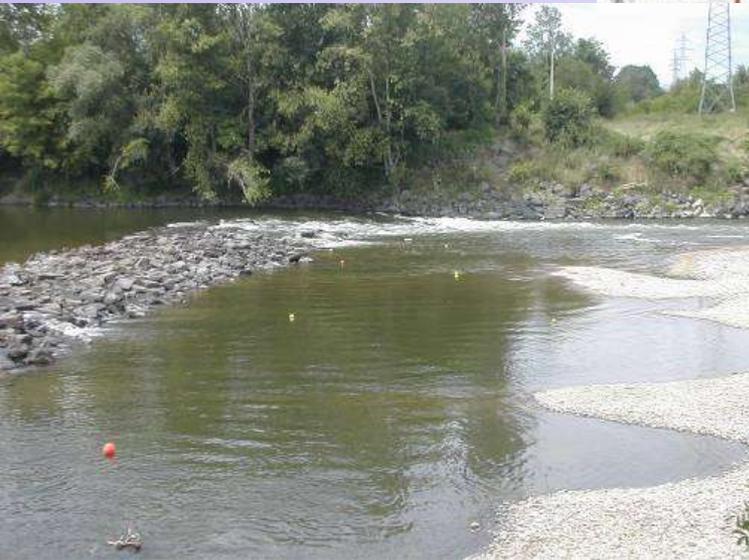
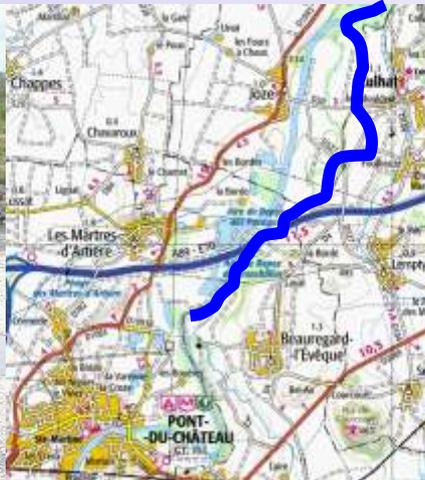
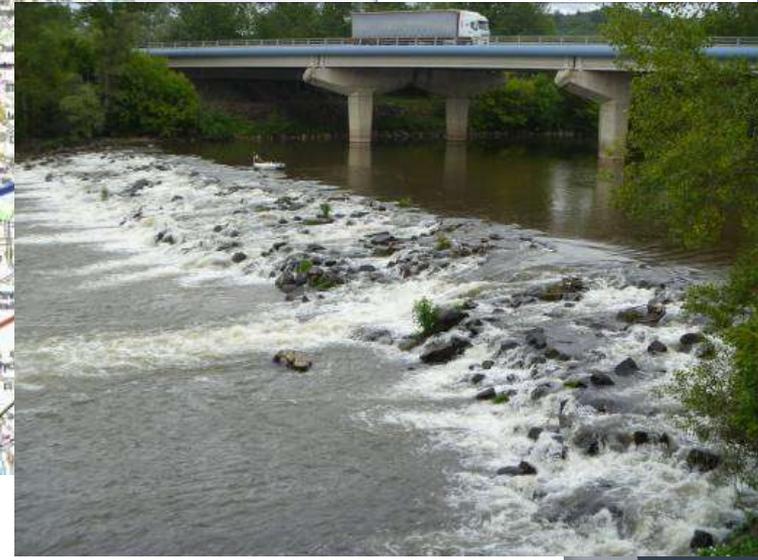
- Seuil de stabilisation de Jozes (ASF)

- 0.8 m de chute en étiage
- 0.6 m de chute au module
- Pas de difficultés de franchissement

- Seuil de stabilisation de l'A89 (ASF)

- Radier rugueux de 11% de pente
- 1.70 m de chute en étiage (augmentation depuis 2005)(1.56 m)
- Pas d'ouvrage de franchissement dédié

- Sur ces trois ouvrages
  - Étude ASF en cours (lancée en juillet 2012, suite à l'expertise) sur les seuils de Joze et de l'A89
  - Intégration d'un volet « morphologie » à l'étude qui englobe tout le secteur depuis le seuil des Madeleines jusqu'au seuil de Joze.
  - Interventions probablement en étiage 2014

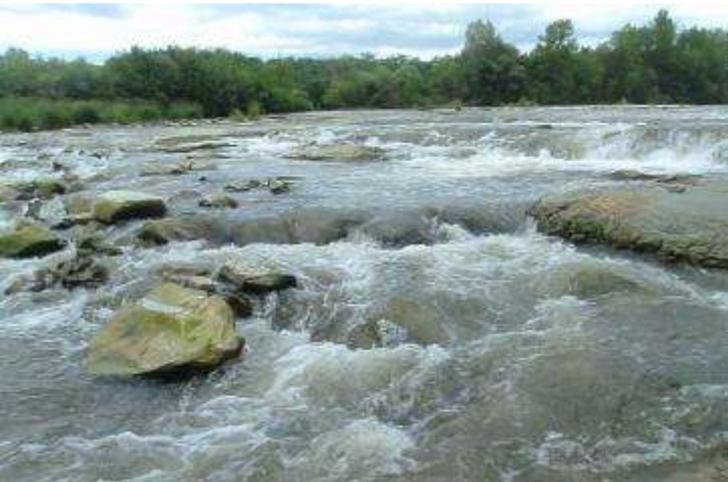
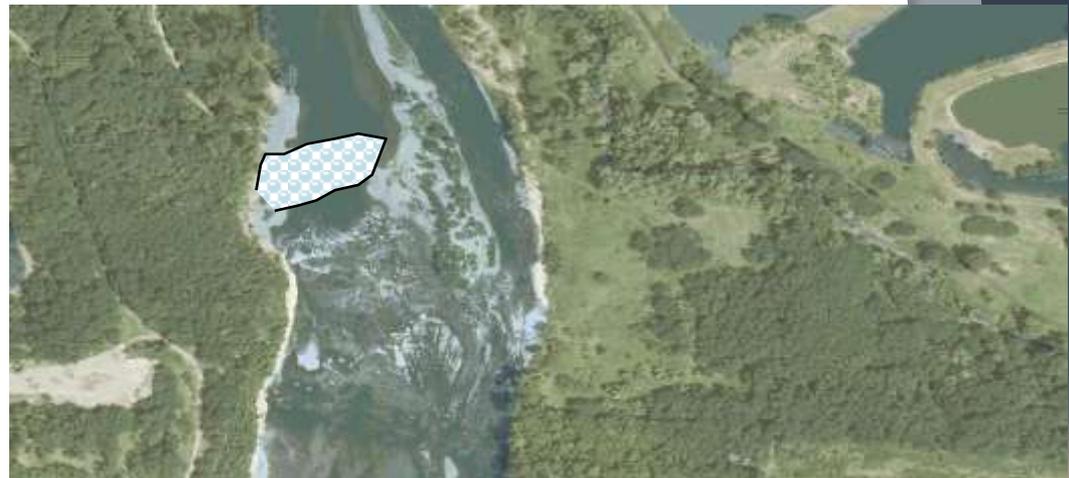
- Seuil des Madeleines (État)
  - Affleurement marneux issu de l'incision du lit de l'Allier après les extractions

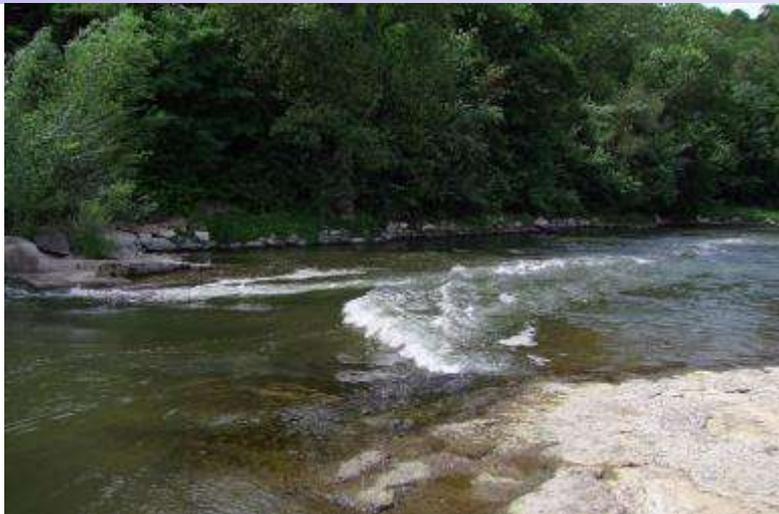
- Longues (Banque de France)
  - Fortes vitesses d'écoulement dans la brèche (2-3 m<sup>3</sup>/s)
  - Aménagements :
    - Agrandir la brèche
    - Compléter la rampe,
    - Effacer définitivement

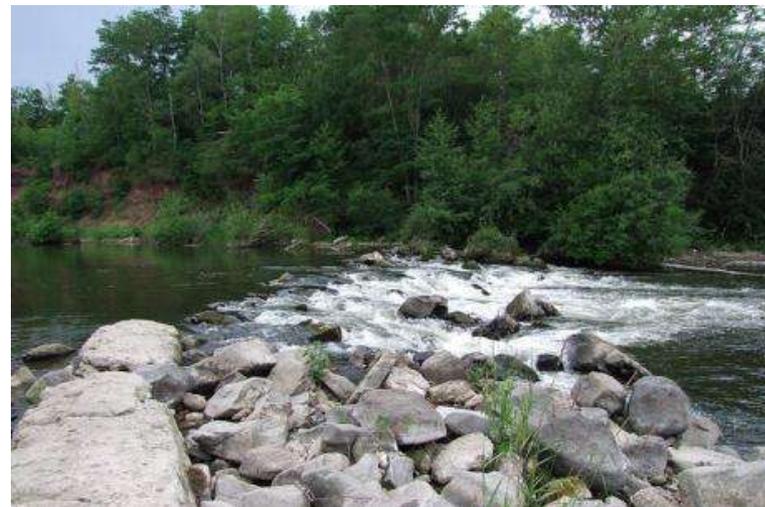
- Vézezoux (État)
  - Seuil arasé partiellement avec brèche (des suites d'une crue) – DH étiage 1.10 m
  - Aménagement (prévu en 2013) :
    - Stabiliser la brèche par arasement du seuil depuis la rive gauche

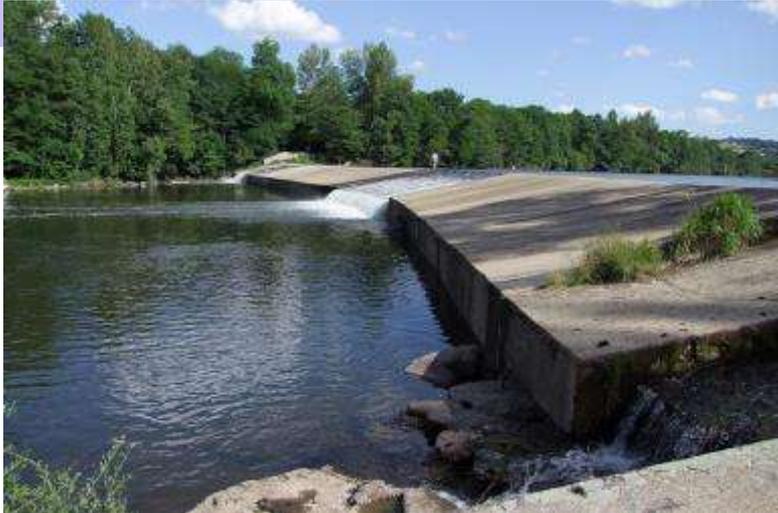
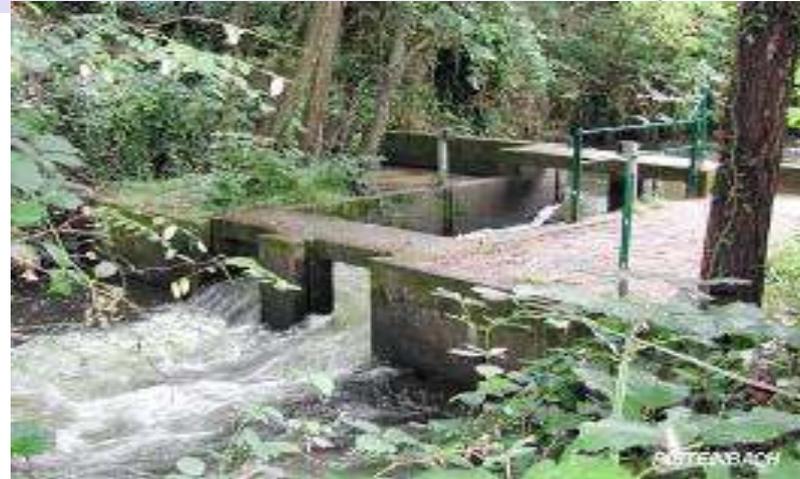
- La Bageasse (communauté de commune de Brioude)
- Seuil équipé avec passe riv. Contournement + seuil/bassin
- Consignes de réglage des chutes amont à améliorer
- Aménagement 2ème passe en RG (ancienne passe ralentisseur) et bras de la branche marinière.

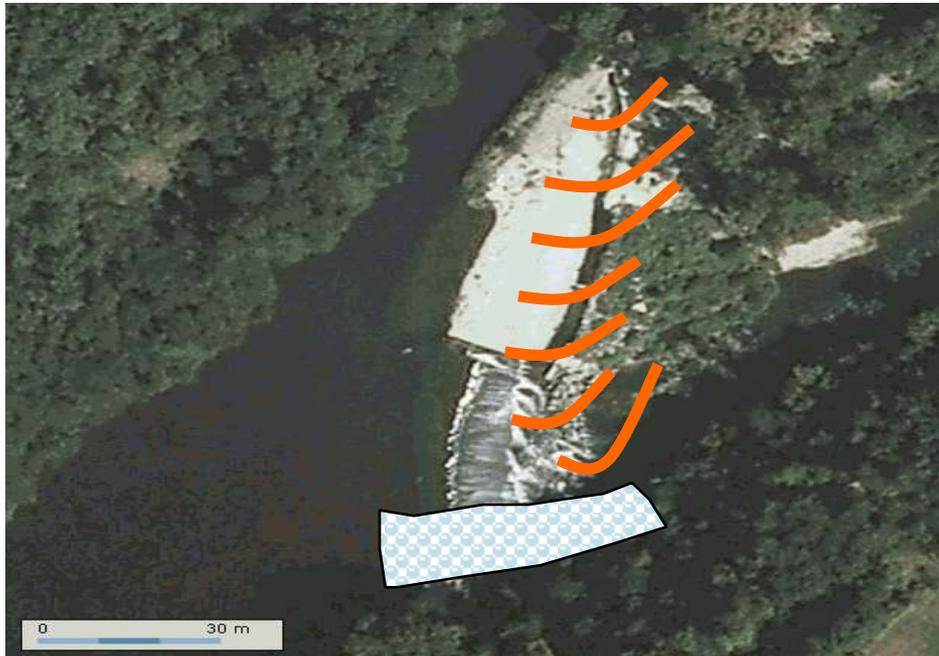
- Vieille Brioude (privé)
- Seuil équipé avec passe riv. contournement + seuil/bassin
- Aménagement :
  - Pré barrage
  - Rampe + macrorugosité (pente 5%; longueur 50 m, largeur 10 m)
- Aménagement complémentaire :
  - Pré barrage supplémentaire en aval
  - Rampe 5%-6%, L = 15-18 m; largeur 4 m
- Dévalaison : ouverture exutoire RG canal avec Q de 500 l/s et aménagement canal évacuation poisson.
- Le propriétaire a été rencontré.

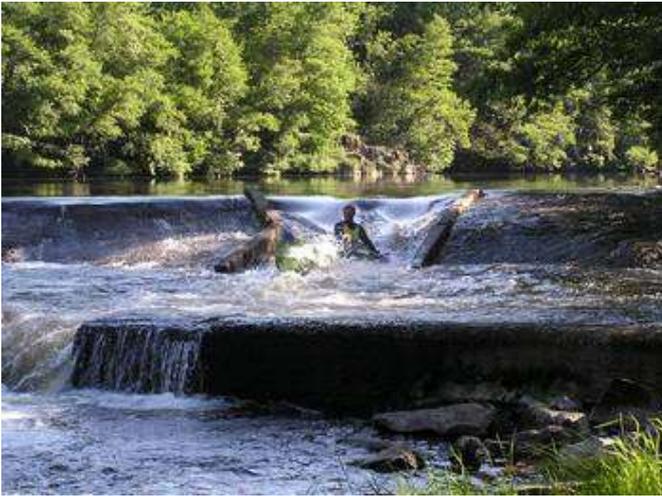
- Chambon de Cerzat (privé)
- Aménagement :
  - Prébarrage supplémentaire en aval
  - Rampe 5%-6%, L = 15-18 m; largeur 4 m
- Dévalaison : ouverture exutoire RG canal avec Q de 500 l/s et aménagement canal évacuation poisson.
- Le propriétaire a été rencontré.

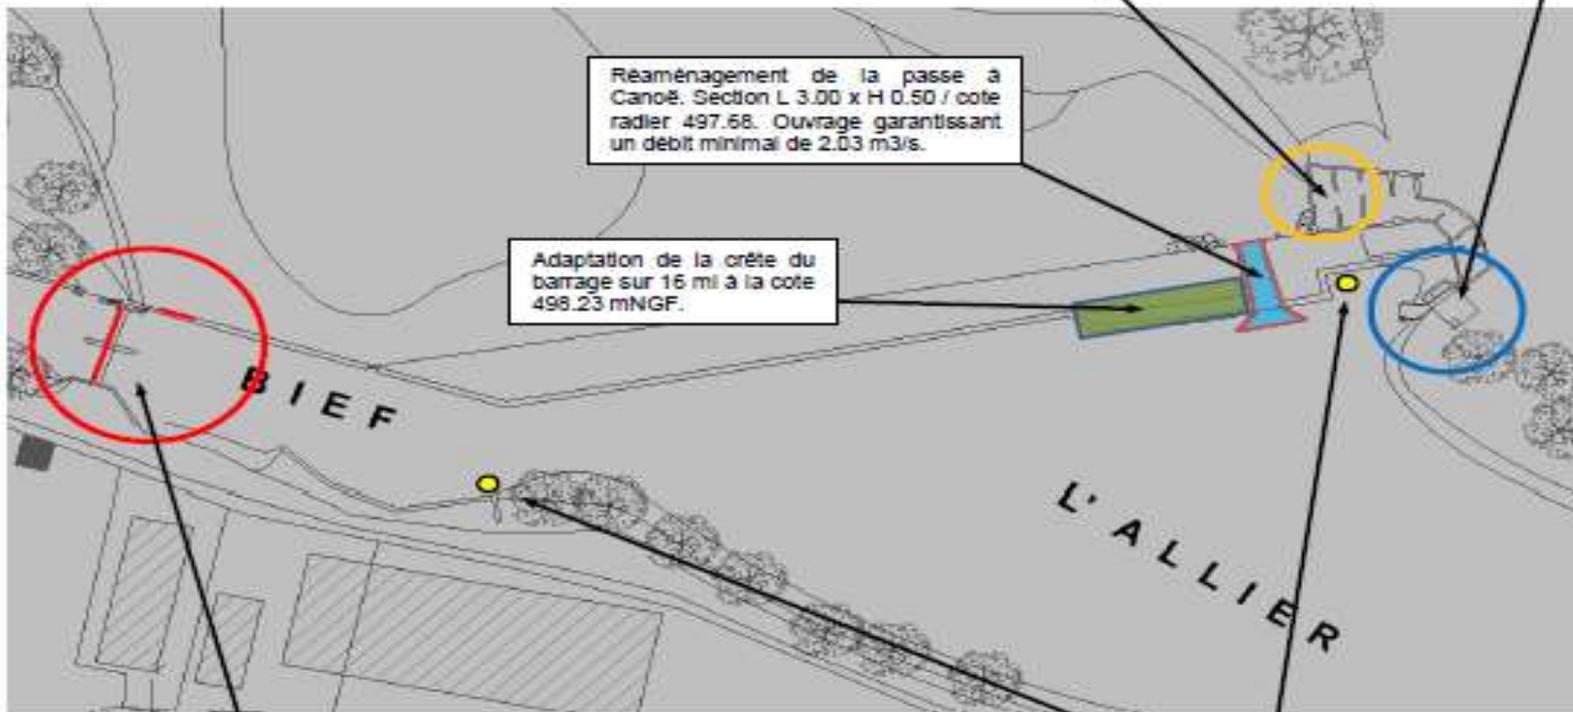
Travaux de réparation de la passe à poisson rive droite coté barrage. Travaux réalisés par l'entreprise Jouany suite à une malfaçon sur les travaux réalisés en 2004. Travaux hors mission de maîtrise d'œuvre.

Rehabilitation et sécurisation des dispositifs de vidéo comptage du barrage et de l'usine  
Pose d'une échelle limnimétrique sur le parement amont du barrage coté passe à poisson rive droite.

Réaménagement de la passe à Canoë. Section L 3.00 x H 0.50 / cote radier 497.68. Ouvrage garantissant un débit minimal de 2.03 m3/s.

Adaptation de la crête du barrage sur 16 m à la cote 498.23 mNGF.

Calage des cotes de la vanne de décharge et de la vanne du canal de dérivation

Mise en place de sonde de niveau en rive gauche et droite du barrage. A terme la programmation de la sonde rive gauche pourra être réalisée sur la base des données de télésurveillance sur plusieurs années.
